Program prac konserwatorskich i restauratorskich

Kościół pw. Apostołów Szymona i Judy Czempin

Poznań, 30.01.2023

Program prac konserwatorsko- restauratorskich i rekonstrukcyjnych witraży kościoła p.w.
Apostołów Szymona i Judy w Czempiniu, należącego do Parafii Rzymsko-Katolickiej p.w. św.
Michała Archanioła w Czempiniu

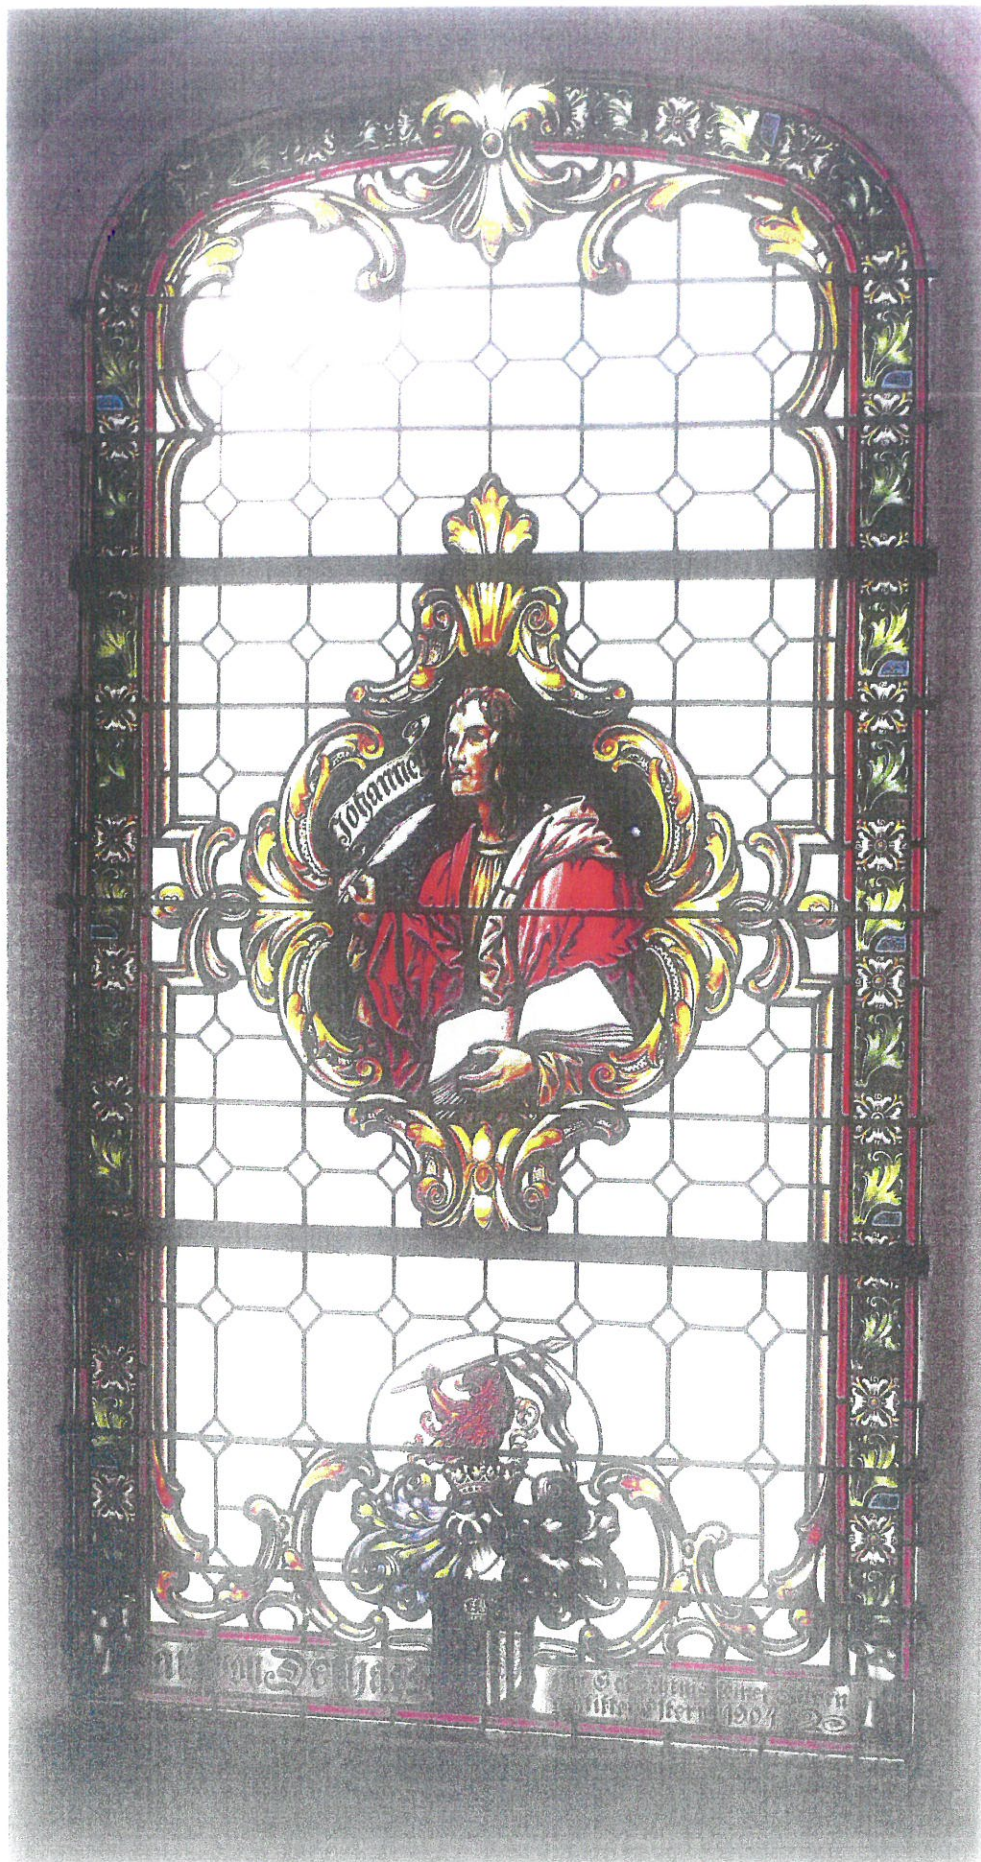
św. Jan – strona północna

Witraże od strony północnej wymagają pilnej konserwacji i renowacji i stanowią wzorzec do zrekonstruowania witraży od strony południowej. Pozostałe fragmenty witraży strony południowej umożliwiają ich rekonstrukcję. Należy również podkreślić, że obecnie znajdujące się w kościele witraże stanowią pojedyncze oszklenie. Konieczne jest za tym po przeprowadzeniu konserwacji witraży zabezpieczenie ich oszkleniem ochronnym.

Pozostałe witraże tzn. św. Jan, św. Łukasz i Mojżesz wymagają konserwacji i renowacji.

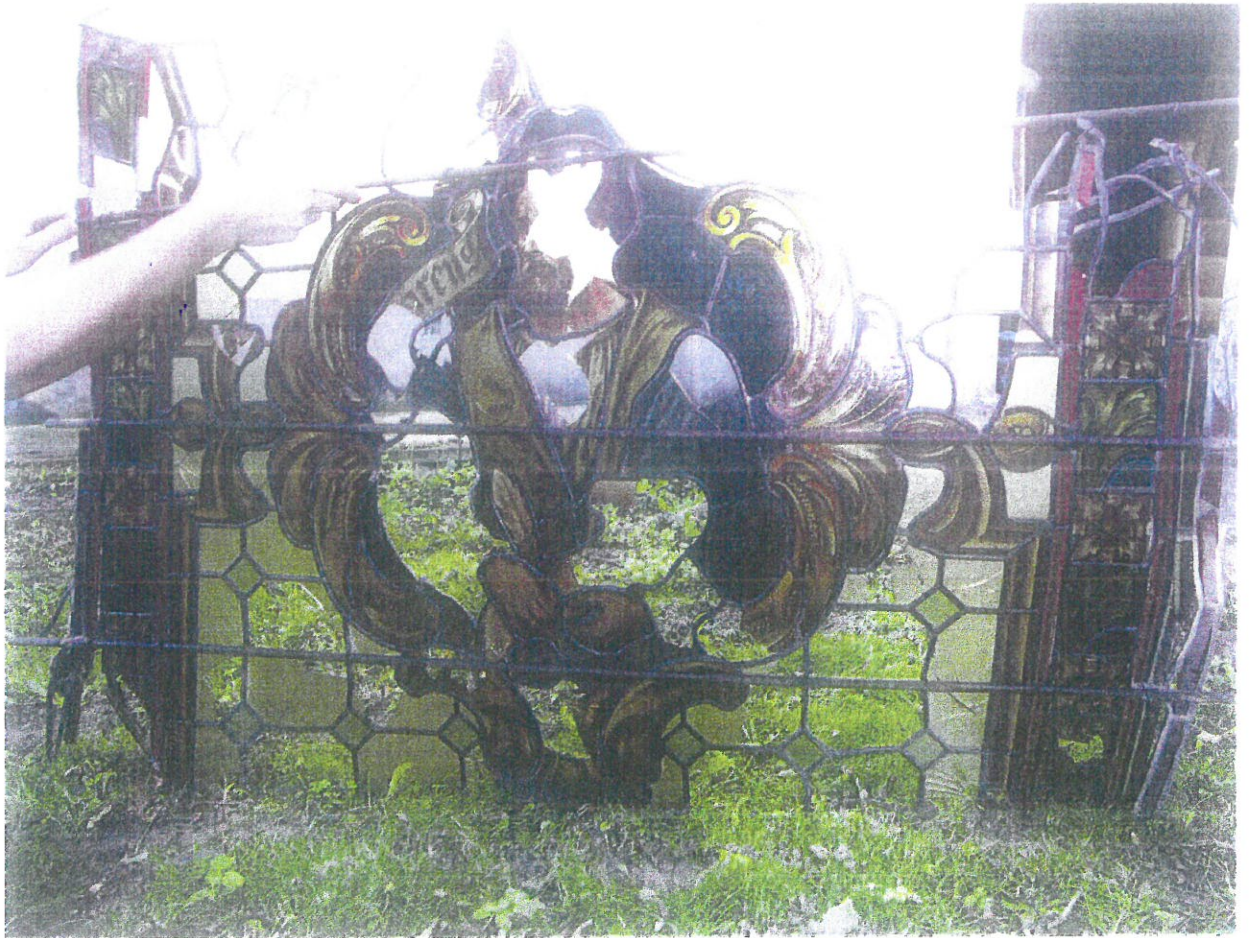
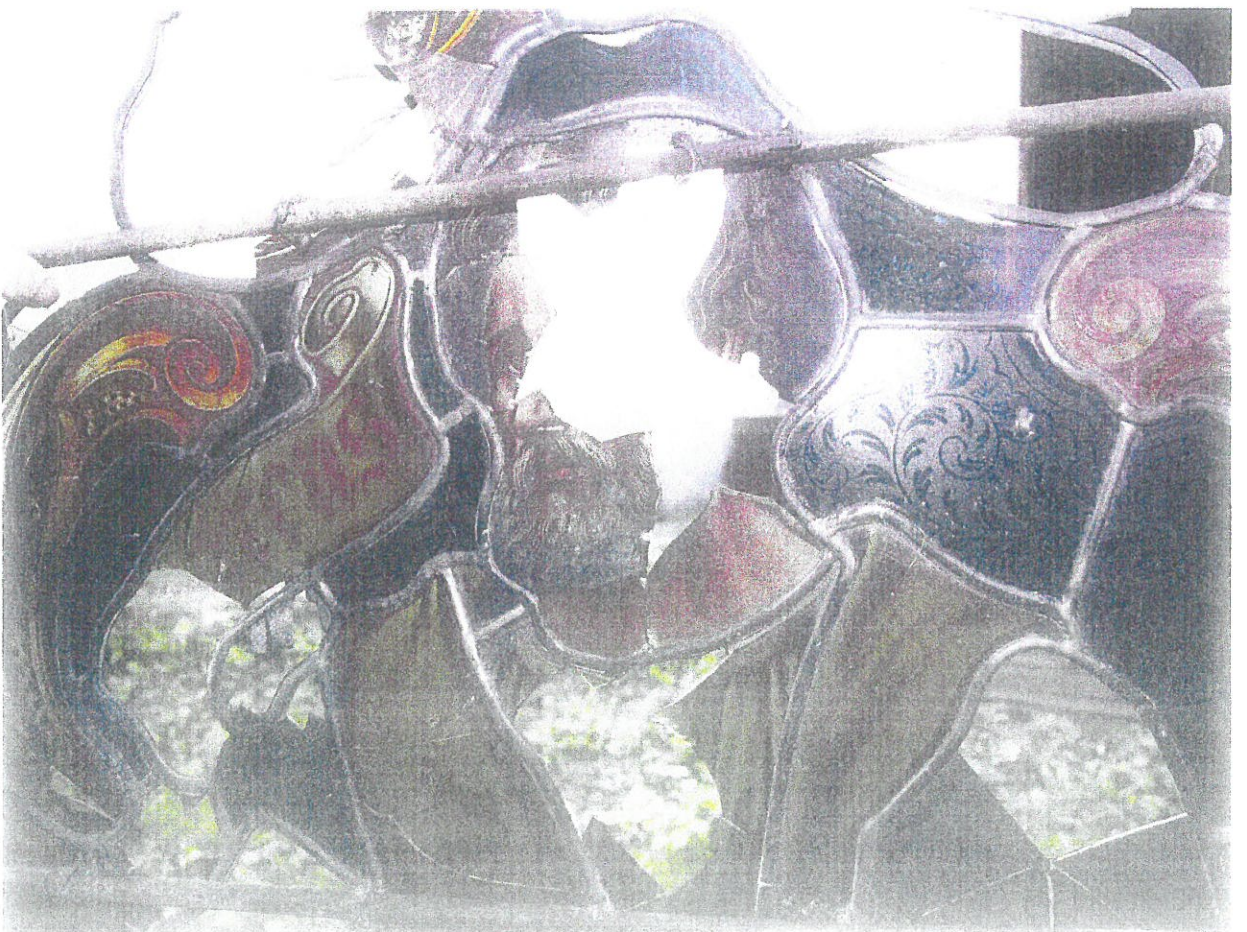
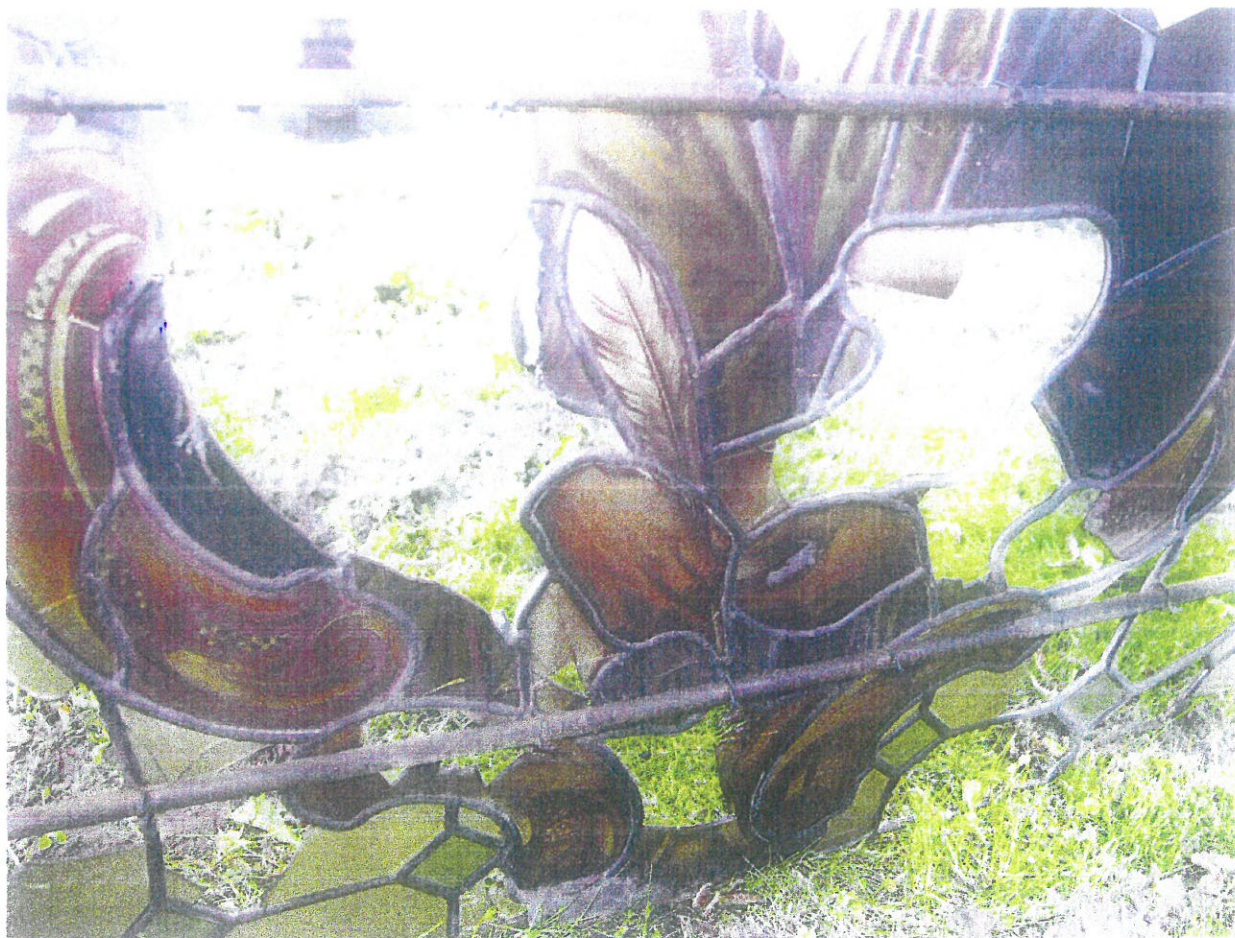
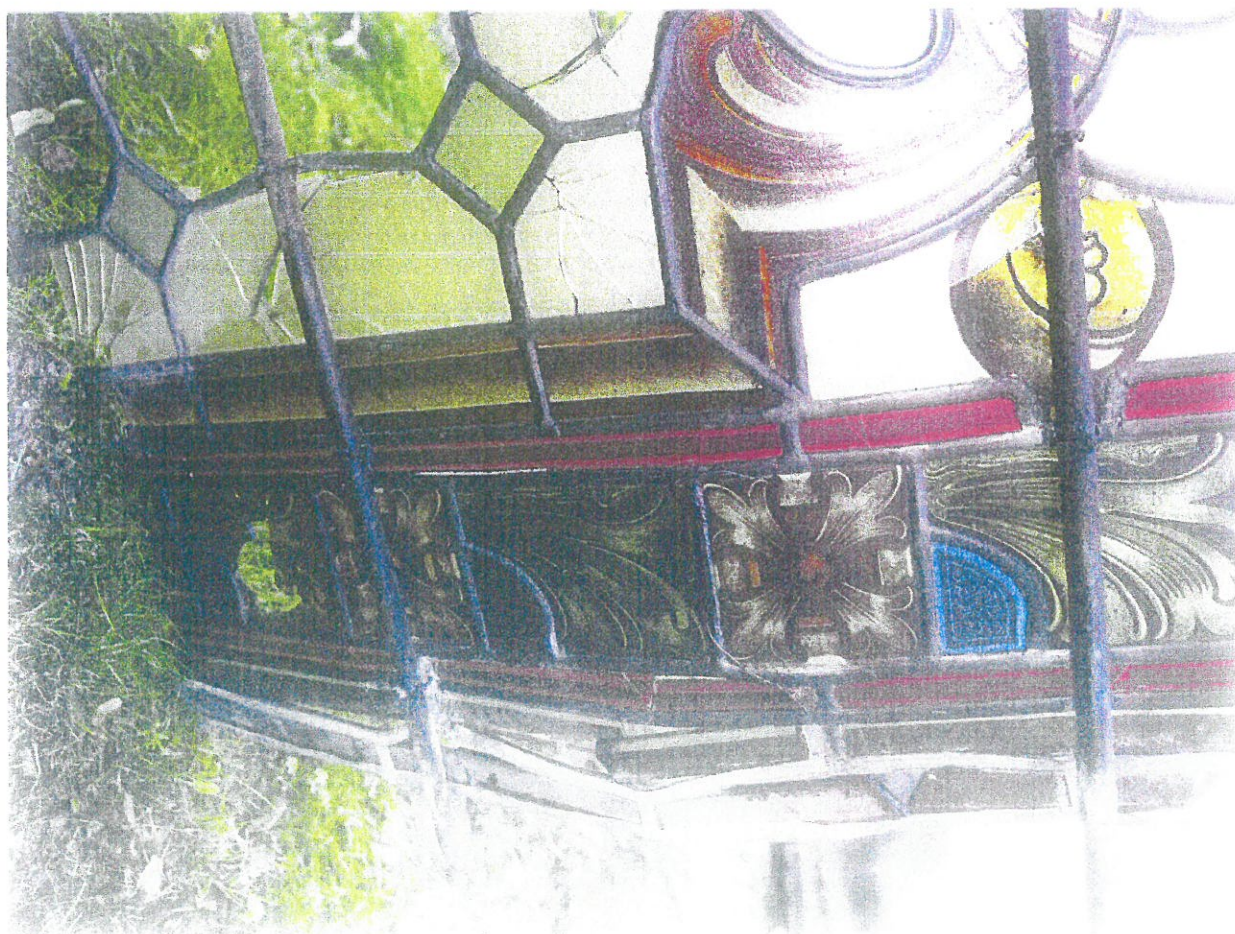
Fragment witraża św. Marka – kwatera środkowa

Rekonstrukcji wymagają witraże strony południowej tj. Chrystus, św. Marek i św. Mateusz dostosowując je do oryginału.

12. Rekonstrukcja części witraża okien przeznaczonych do strony południowej nawy kościoła. Dobranie szkła antycznego o identycznej kolorystyce i rodzaju jak w oryginale (wzorując się również na witrażach strony północnej nawy kościoła), pokrycie szkła konturą i patyną, utrwalenie w piecu ceramicznym, oprawienie w profile ołowiane i uszczelnienie kwater kitem.

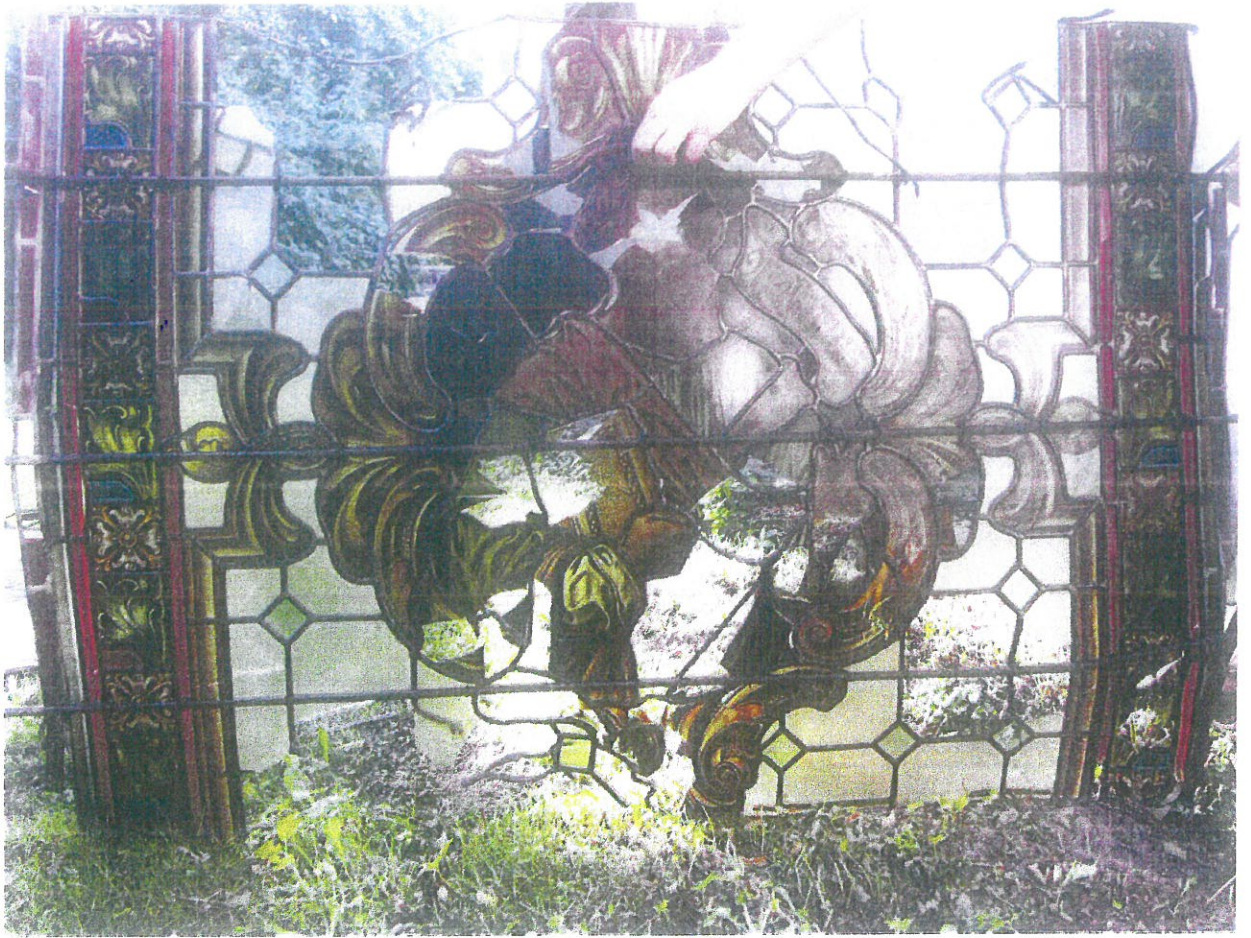
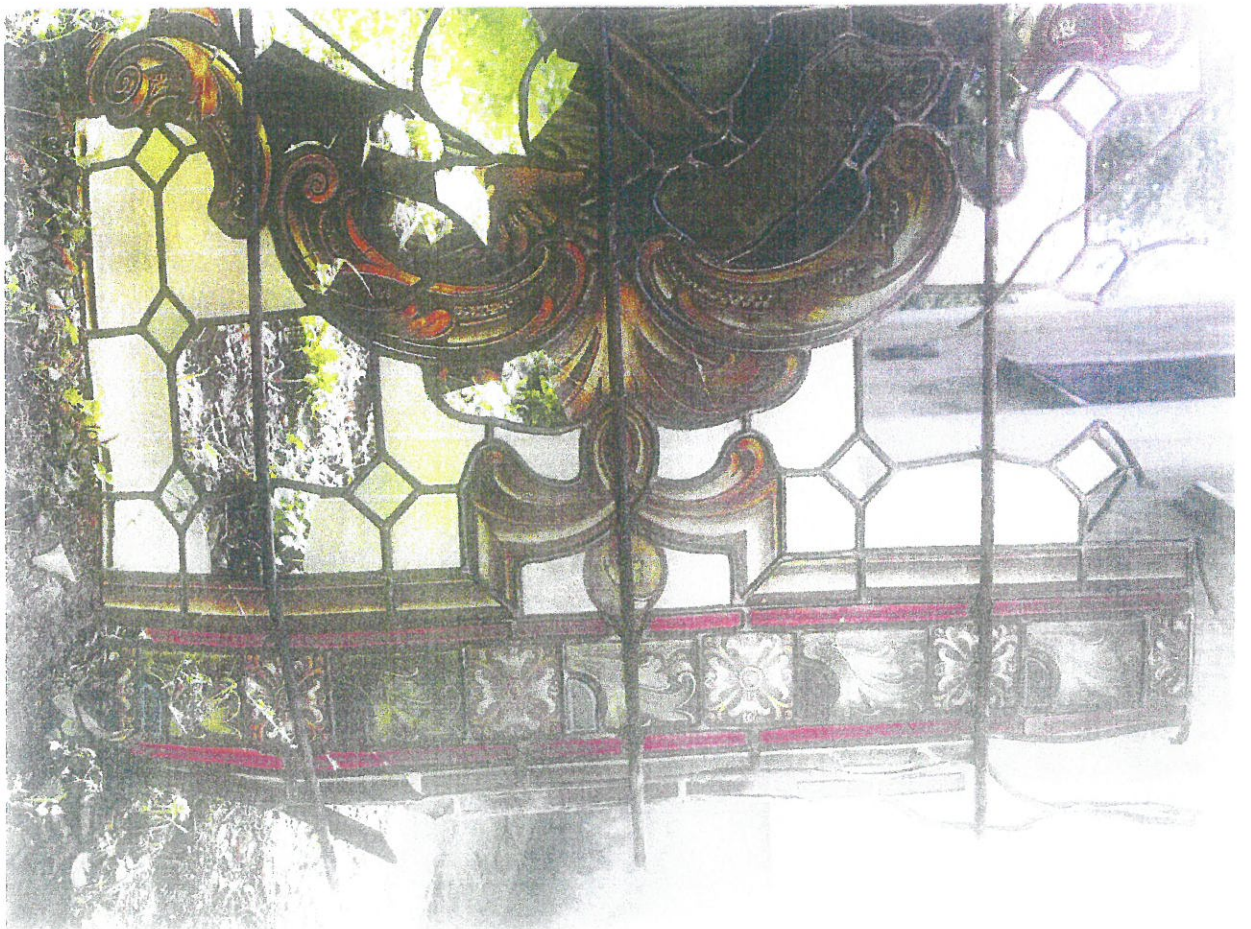
Fragment witraża św. Mateusza – kwaterna środkowa

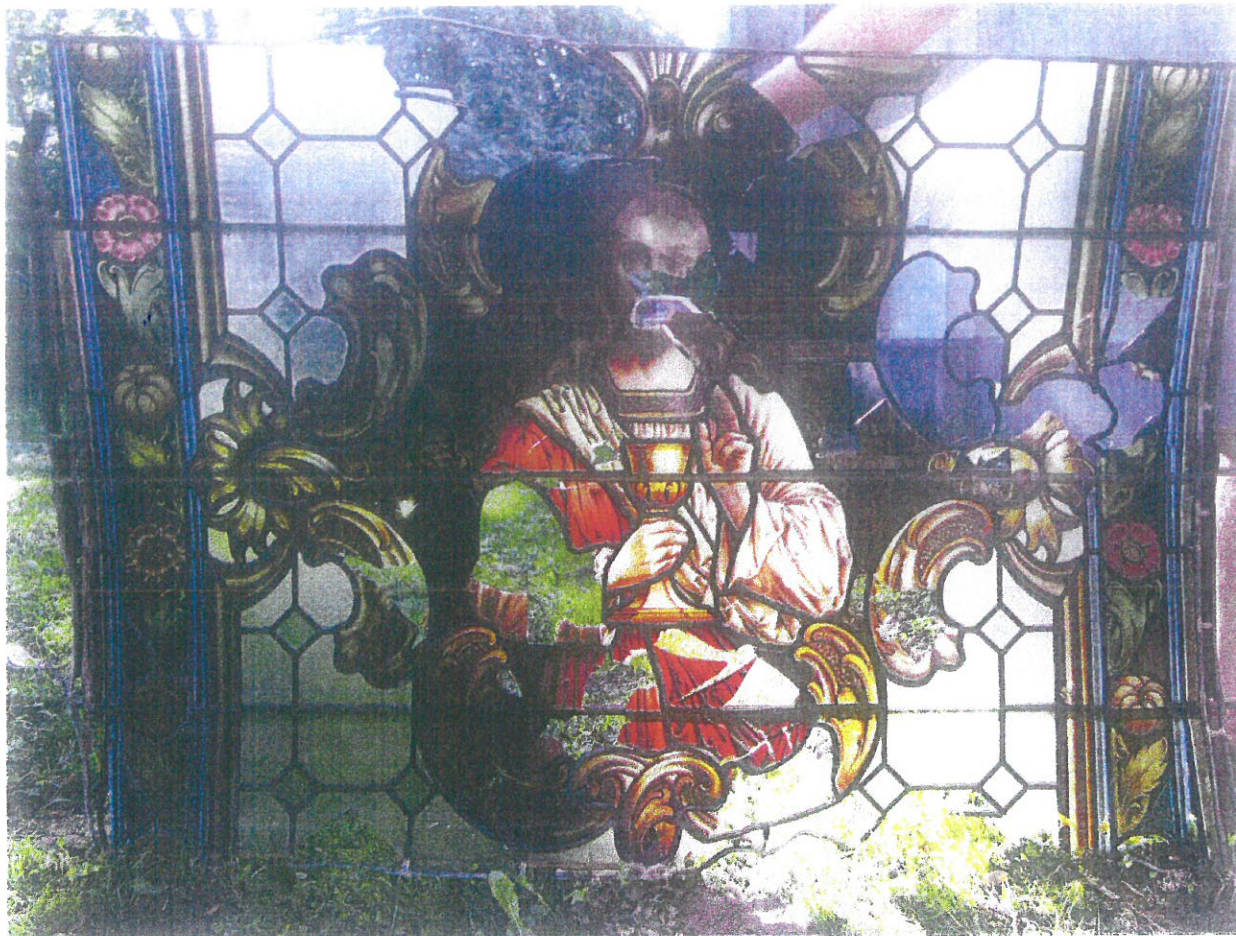
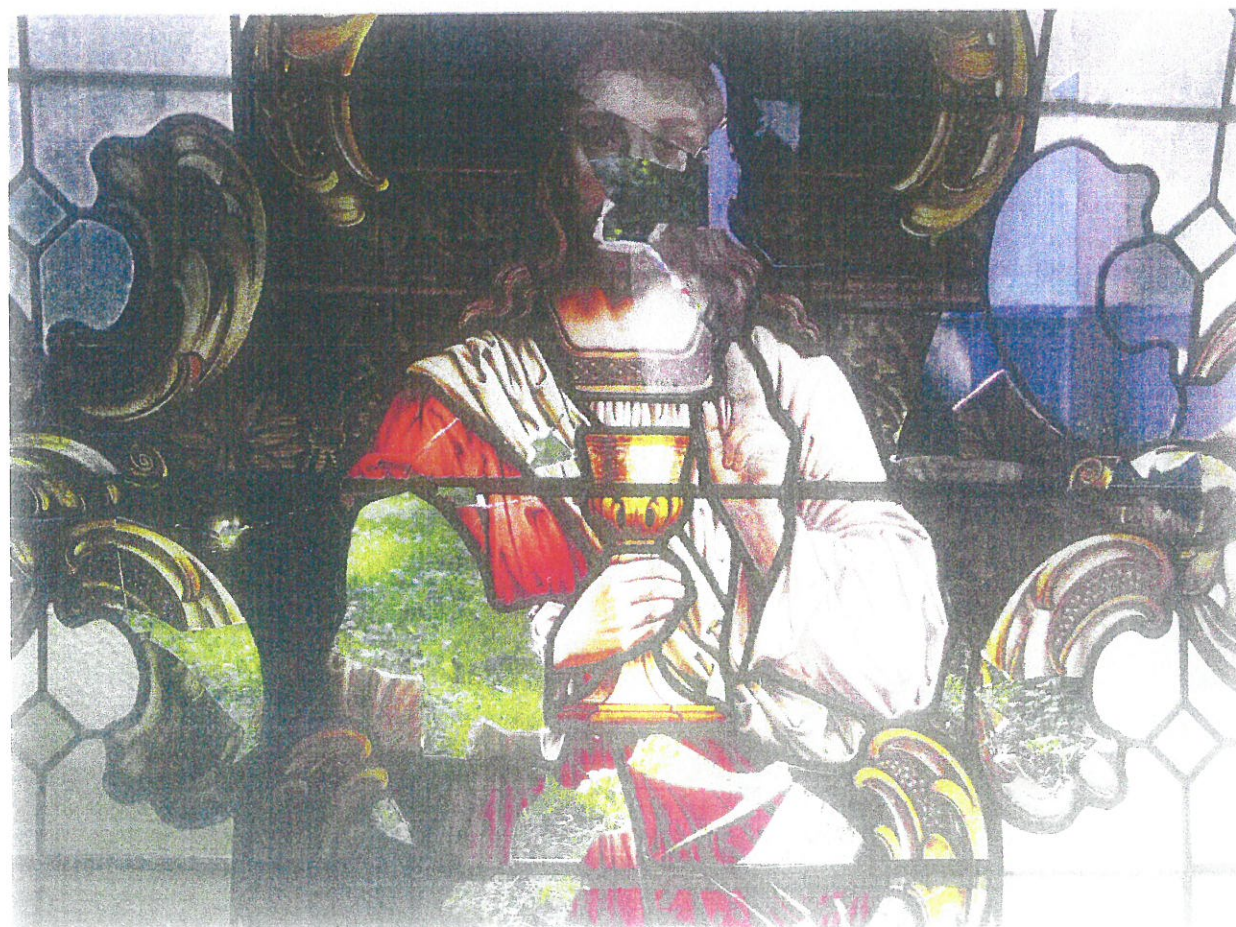
Fragment witraża Chrystus – kwaterna środkowa
